# COMUNE DI ZEME (Provincia di Pavia)

## PIANO PER L'ELIMINAZIONE DELLE BARRIERE ARCHITETTONICHE

**Oggetto:** SCHEDE DI RILIEVO CRITICITA'

Maggio 2023

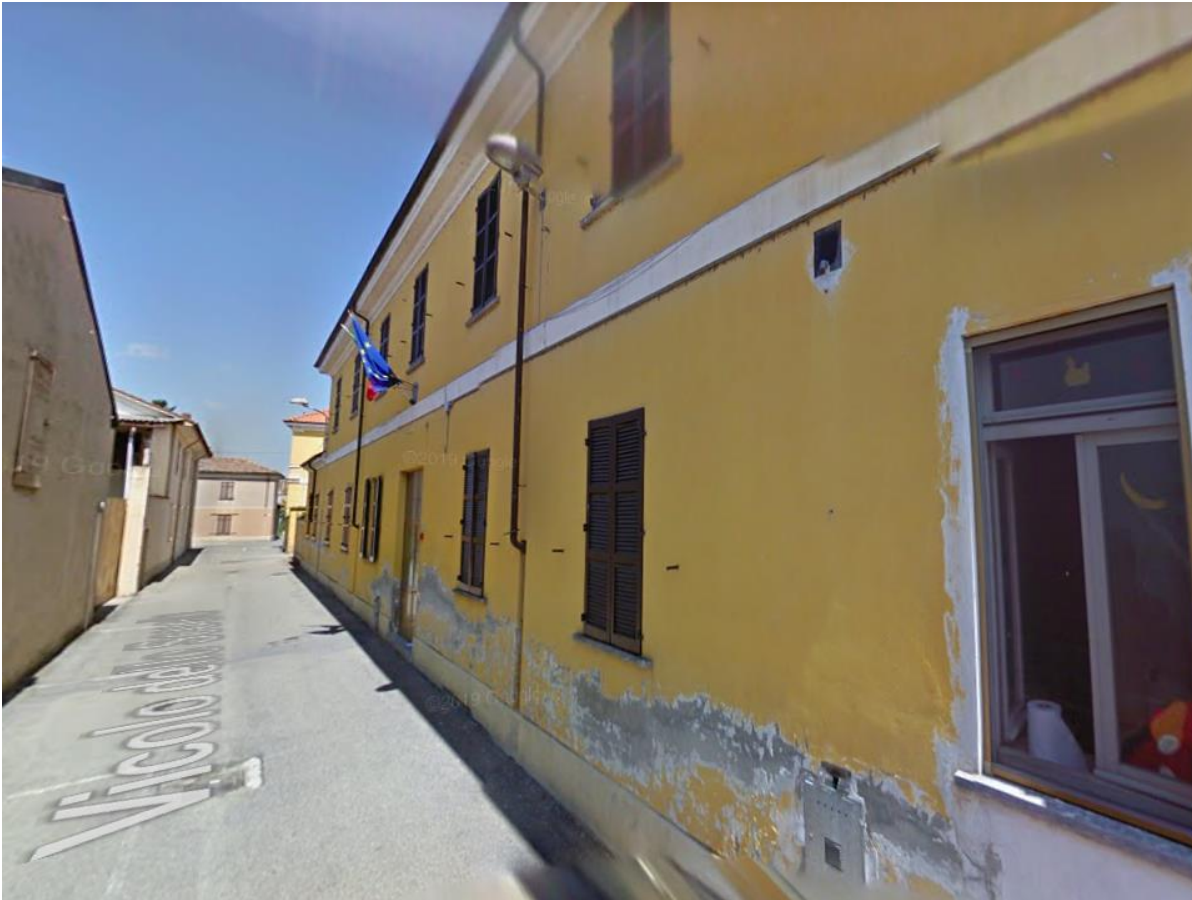
| SCHEDA RILIEVO EDIFICIO | | |
|---|---|---|
| DESCRIZIONE<br><br>STRUTTURA | Destinazione: <i>Scuola dell'infanzia di Zeme (PV)</i> | <b>ES01</b> |

Presenza di un gradino all'ingresso della struttura che non permette l'accessibilità in autonomia alle persone con disabilità

Manca uno stallo dedicato alle persone con disabilità nel parcheggio pubblico più vicino.

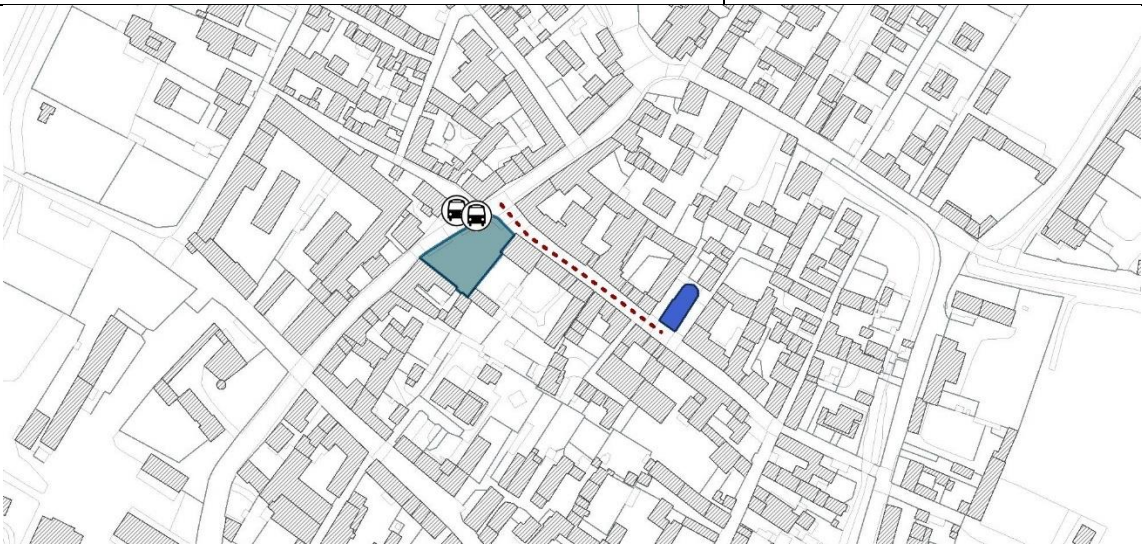
| SCHEDA RILIEVO TRAGITTO | |
|---|---|
| Indirizzo: Via Teresio Olivelli | |

| SCHEDA RILIEVO TRAGITTO | |
|---|---|
| PERCORSO DALLA FERMATA DELL'AUTOBUS E DAL<br>PARCHEGGIO DI PIAZZA MATTEOTTI ALLA CHIESA DI SAN<br>ROCCO | <b>T01</b> |

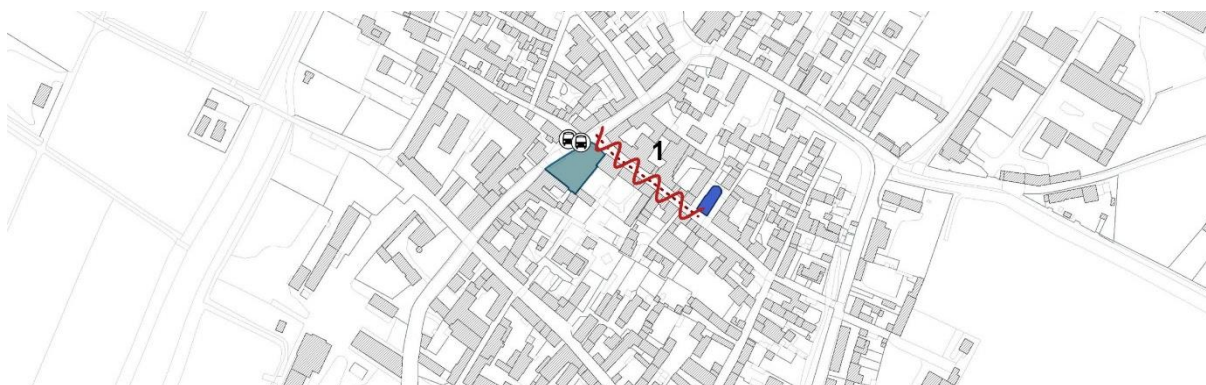
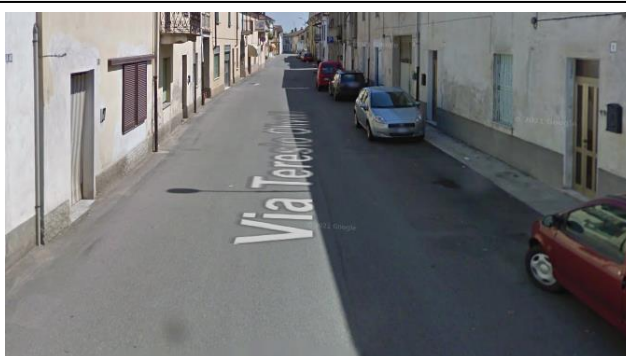
**Criticità 1:** lungo tutta la sezione di via Teresio Olivelli è possibile rilevare la mancanza di marciapiedi di collegamento; gli spazi adibiti al flusso pedonale vengono in parte utilizzati come spazi di sosta lungo strada, mostrando discontinuità lungo il percorso.

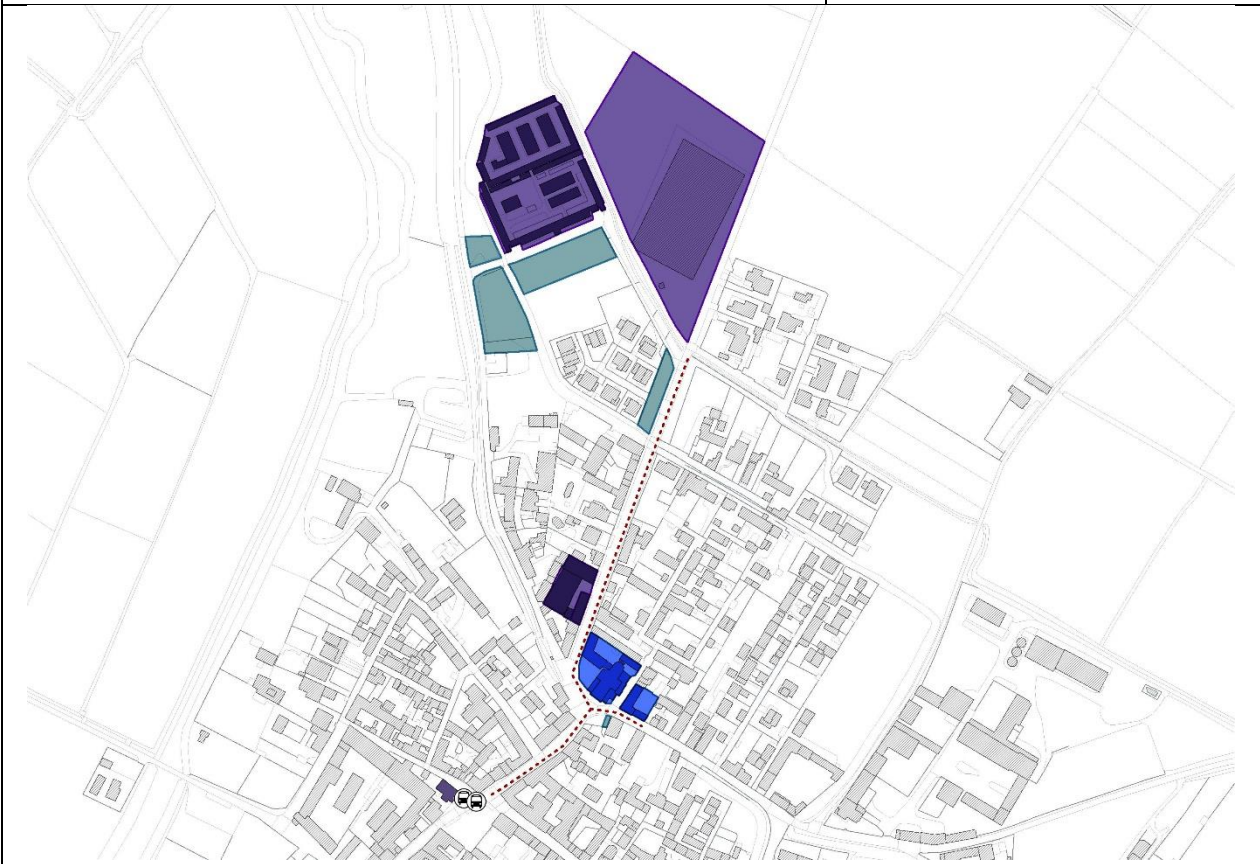
| SCHEDA RILIEVO TRAGITTO | |
|---|---|
| Indirizzo: Via Roma – Via Sartirana – Strada Cappelletta | |

| SCHEDA RILIEVO TRAGITTO | |
|---|---|
| PERCORSO DALLA FERMATA DELL'AUTOBUS E DAL PARCHEGGIO DI PIAZZA MATTEOTTI AI CAMPO SPORTIVO DI VIA AMENDOLA | <b>T02</b> |

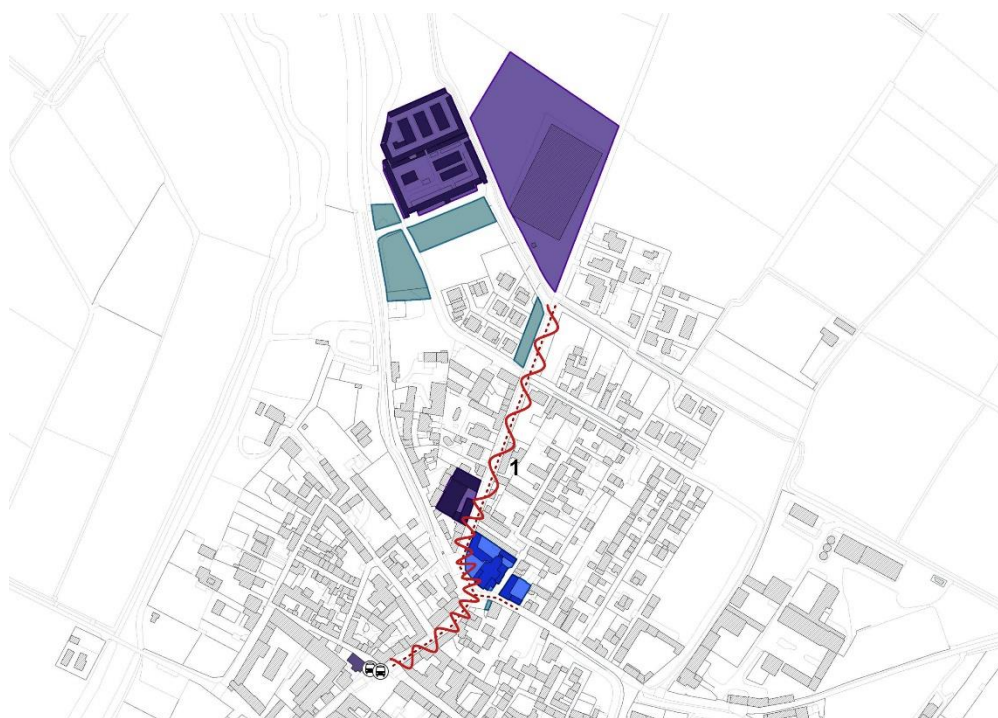
**Criticità 1:** è possibile rilevare, lungo la sezione dell'SP494 la mancanza di collegamenti pedonali in sicurezza, creando discontinuità tra i percorsi.

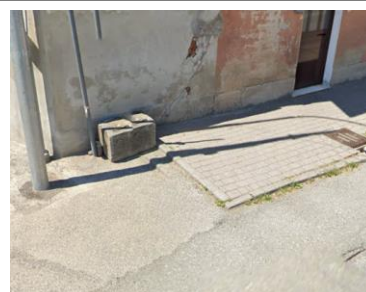
**Criticità 2:** lungo tutto il percorso pedonale rilevato si riscontra la mancanza di raccordi adeguati all'accesso ai calpestii, laddove i percorsi pedonali incontrano la sede stradale.

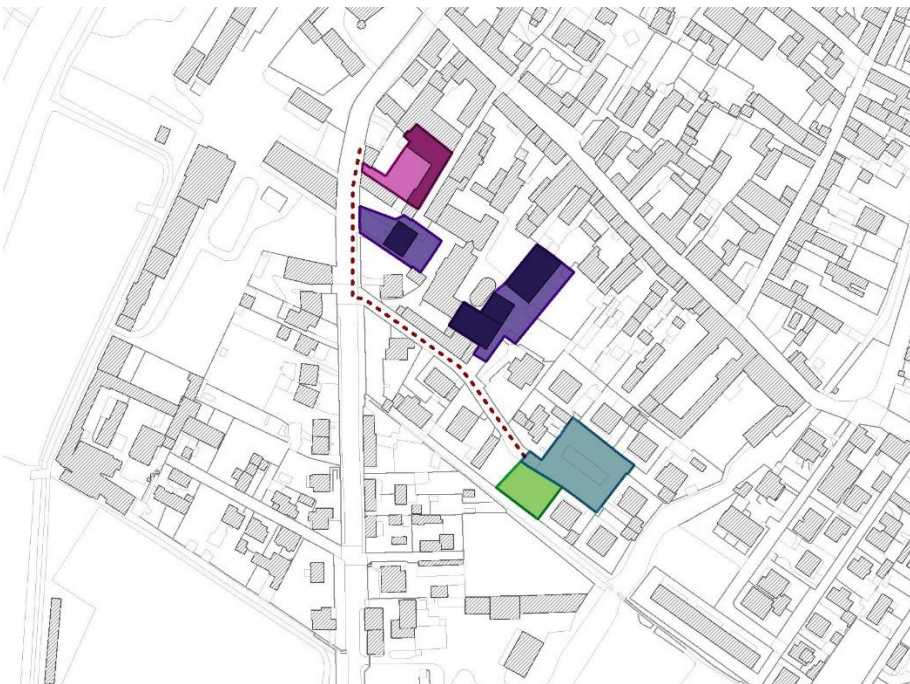
| SCHEDA RILIEVO TRAGITTO | |
|---|---|
| Indirizzo: Via SP494 – Vicolo delle Mondine | |

| SCHEDA RILIEVO TRAGITTO | |
|---|---|
| PERCORSO DAL PARCHEGGIO PUBBLICO DI VICOLO DELLE MONDINE AI SERVIZI DI VIA TURATI | <b>T03</b> |

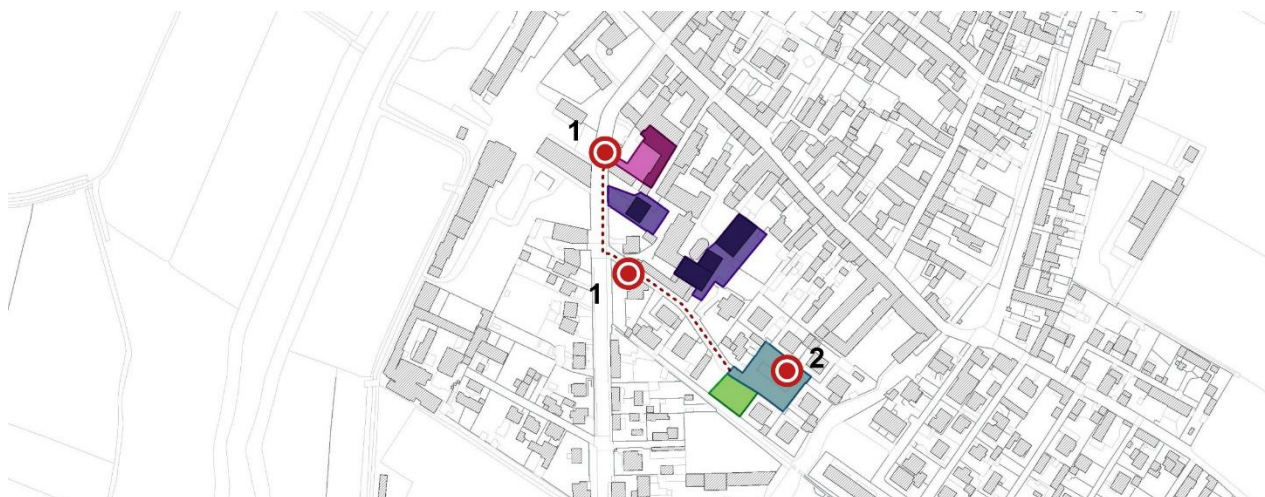
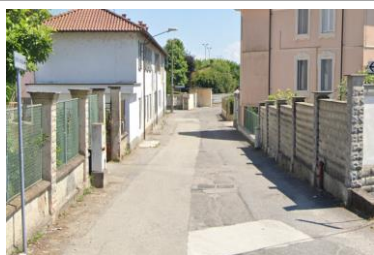
**Criticità 1:** lungo i lati di vicolo delle Mondine e in alcune sezioni dell'SP494 si riscontra la mancanza di percorsi pedonali adeguati al passaggio pedonale, rendendo difficoltosa la fruizione dei servizi.

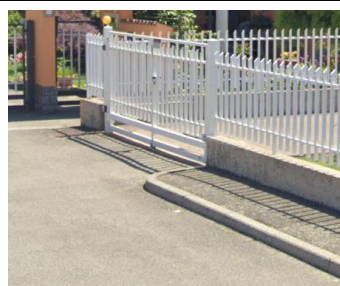
**Criticità 2:** lungo il percorso pedonale di presente in vicolo delle Mondine si riscontra la mancanza di raccordi adeguati all'accesso ai calpestii, laddove i percorsi pedonali incontrano la sede stradale.

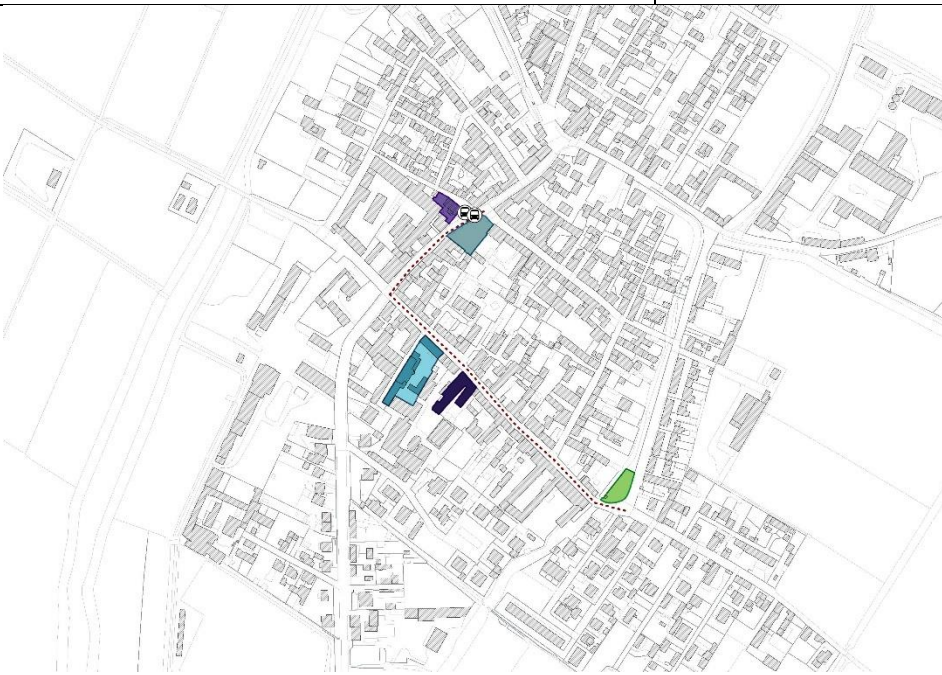
| SCHEDA RILIEVO TRAGITTO | |
|---|---|
| Indirizzo: Via Roma – Via Sartirana – Strada Cappelletta | |

| SCHEDA RILIEVO TRAGITTO | |
|---|---|
| PERCORSO DALLA FERMATA DELL'AUTOBUS E DAL<br>PARCHEGGIO DI PIAZZA MATTEOTTI AI SERVIZI DI VIA CAV. G.<br>ROBECCHI FINO ALL'AREA A VERDE PUBBLICO DI VIA PIAVE | <b>T04</b> |

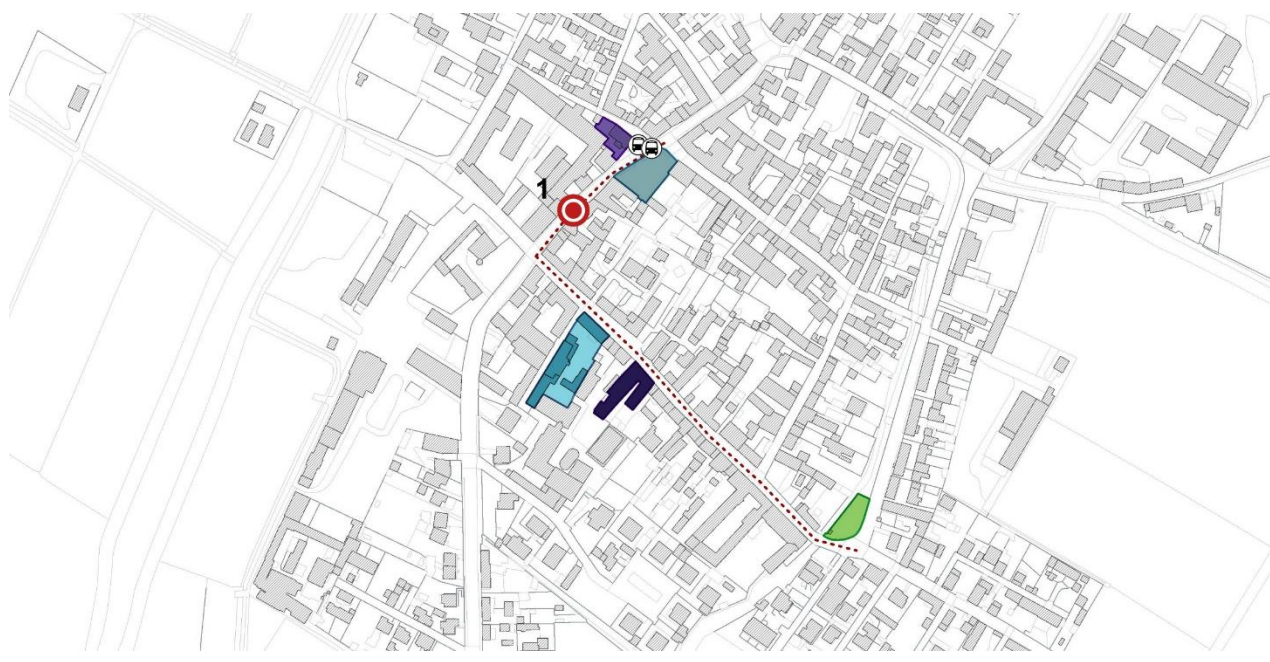
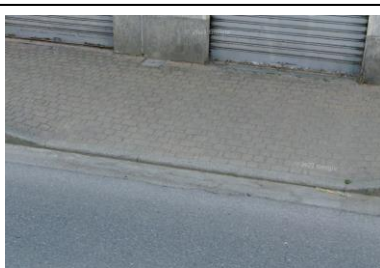
**Criticità 1:** si riscontra la mancanza di raccordi adeguati all'accesso ai calpestii dell'SP494 laddove i percorsi pedonali incontrano la sede stradale.
